Commune : **VORAY-SUR-L'OGNON**Rivière : **L' Ognon****30 rue basse, jardin****1** Repère(s) sur le site**GÉNÉRAL****Unité de gestion :** Saône-Doubs**Code :** 25OGNDT25\_S\_128**Date de mise à jour :** 21/05/2025**Auteur :** EPTB Saône et Doubs

**SOURCE DE REPÉRAGE : COMPILATION DE LAISSES RELEVÉES SUR L'OGNON RÉALISÉE PAR L'EPTB SAÔNE-DOUBS POUR LA DDT25 -**

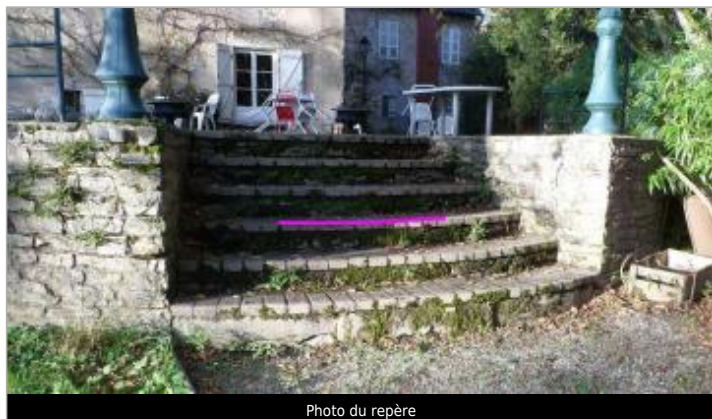
Photo du repère

**Commentaires :** L'eau est arrivée au niveau de la troisième marche de l'escalier du jardin. Niveau observé vers 1990. Ce Repère est situé 70cm au-dessus du TN devant l'escalier. En dehors de cette crue, l'eau n'a pas dépassé la deuxième marche.
