Commune : **CROMARY**Rivière : **L' Ognon****14 rue du Pont, portail****3**Repère(s) sur  
le site**GÉNÉRAL****Unité de gestion :** Saône-Doubs**Code :** 25OGNDT25\_S\_139**Date de mise à jour :** 21/05/2025**Auteur :** EPTB Saône et Doubs

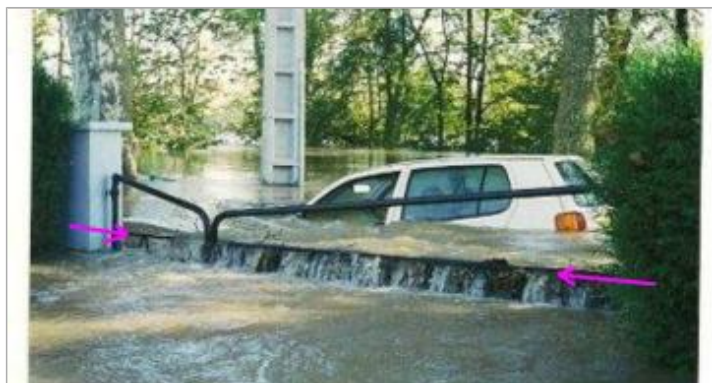
Photo du repère

**Octobre 1999**Nature de l'inondation : **Débordement de cours d'eau**Nature du repère : **Photographie****Commentaires :** L'eau est montée jusqu'à l'armature horizontale du portail. 87cm au- dessus du seuil du portail.**GÉNÉRAL****Code :** 25OGNDT25\_R\_139\_1**Date de mise à jour :****Auteur :** EPTB Saône et Doubs
