Commune : **CROMARY**Rivière : **L' Ognon****14 rue du Pont, portail****3**Repère(s) sur  
le site**GÉNÉRAL****Unité de gestion :** Saône-Doubs**Code :** 25OGNDT25\_S\_139**Date de mise à jour :** 21/05/2025**Auteur :** EPTB Saône et Doubs

**2010**Nature de l'inondation : **Débordement de cours d'eau**Nature du repère : **Photographie****Commentaires :** L'eau est montée jusqu'à la gâche de la serrure. 71cm au-dessus du seuil du portail.**GÉNÉRAL****Code :** 25OGNDT25\_R\_139\_2**Date de mise à jour :****Auteur :** EPTB Saône et Doubs

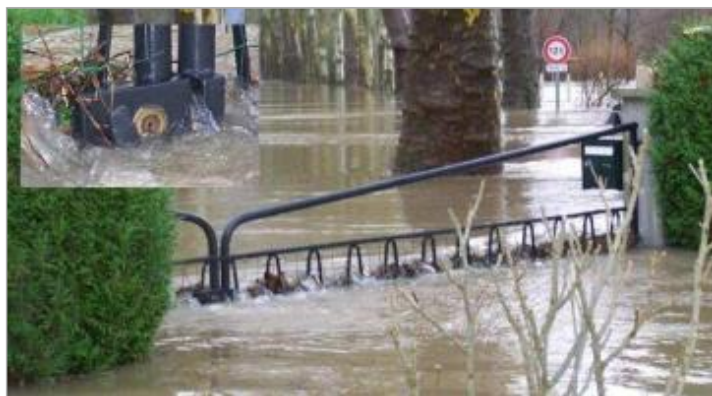
Photo du repère

**MARQUE****Maximum de l'inondation :** Oui**Visibilité :** Non**État du repère :** Non renseigné**Pérennité :** Non renseigné**Repère calculé :** Non renseigné**PHEC :** Non renseigné**SOURCE DE REPÉRAGE : COMPILATION DE LAISSES RELEVÉES  
SUR L'OGNON RÉALISÉE PAR L'EPTB SAÔNE-DOUBS POUR LA  
DDT25 -****Type de repérage :** Source bibliographique**Organisme :** DDT 25
