Commune : **CROMARY**

Rivière : **L' Ognon**

**14 rue du Pont, portail**

**Code :** 25OGNDT25\_S\_139

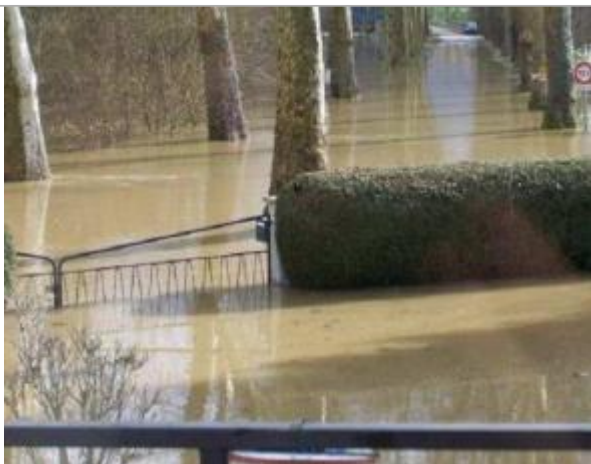
Photo du repère

**Commentaires :** L'eau est montée jusqu'à environ 18 cm en-dessous de la gâche de la serrure (Repère situé 53 cm au-dessus du seuil du portail)
