Commune : **CROMARY**Rivière : **L' Ognon****15 rue du pont, perron****1**Repère(s) sur  
le site**GÉNÉRAL****Unité de gestion :** Saône-Doubs**Code :** 25OGNDT25\_S\_141**Date de mise à jour :** 21/05/2025**Auteur :** EPTB Saône et Doubs

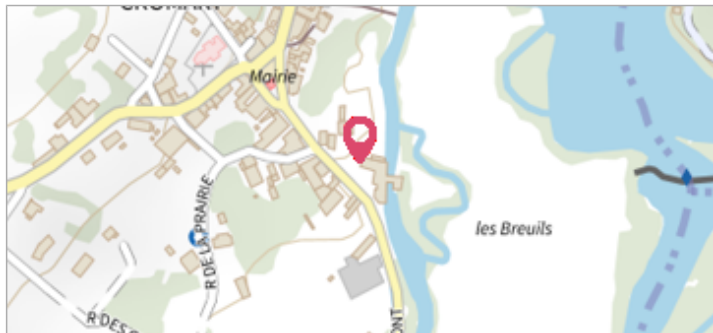
**Octobre 1999**Nature de l'inondation : **Débordement de cours d'eau**Nature du repère : **Photographie****Commentaires :** L'eau à dépassé la moitié de la hauteur du perron de la maison (60cm), à environ 40 cm du sol**GÉNÉRAL****Code :** 25OGNDT25\_R\_141\_1**Date de mise à jour :****Auteur :** EPTB Saône et Doubs
