Commune : **CROMARY**

Rivière : **L' Ognon**

**12 rue du Pont, escalier d'entrée**

**Code :** 25OGNDT25\_S\_145

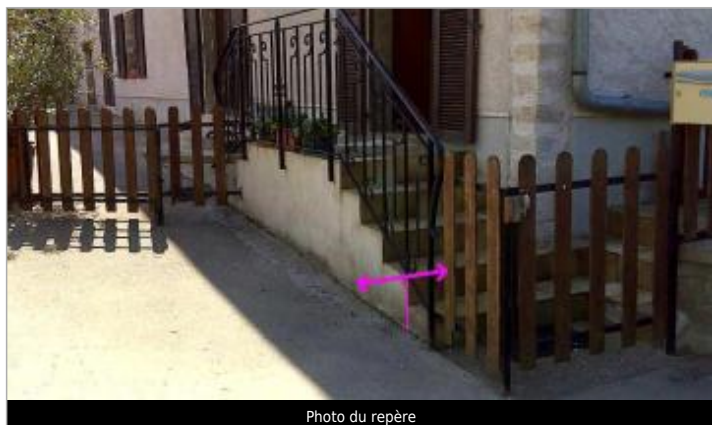
Photo du repère

**Commentaires :** Le 3 février 2013, l'eau est montée jusqu'à la deuxième marche de l'escalier. Repère à 31 cm au-dessus du TN.
