Commune : **CROMARY**Rivière : **L' Ognon****12 rue du Pont, escalier d'entrée****3**

**GÉNÉRAL****Unité de gestion :** Saône-Doubs**Code :** 25OGNDT25\_S\_145**Date de mise à jour :** 21/05/2025**Auteur :** EPTB Saône et Doubs

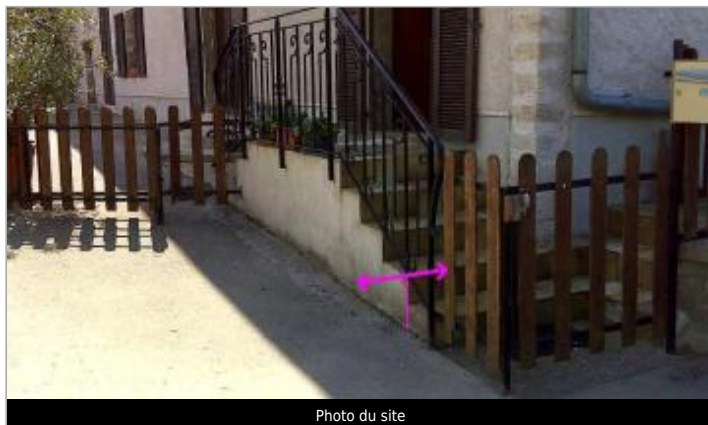
Photo du site

**Commentaires :** Le 18 décembre 1982, il y a eu jusqu'à 15 cm d'eau dans la maison. (105 cm au dessus du TN). Ce Repère est situé 74 cm au-dessus de celui de février 2013 (3 marches=55cm + seuil=4cm + 15cm). C'est la plus forte crue observée par la propriétaire.

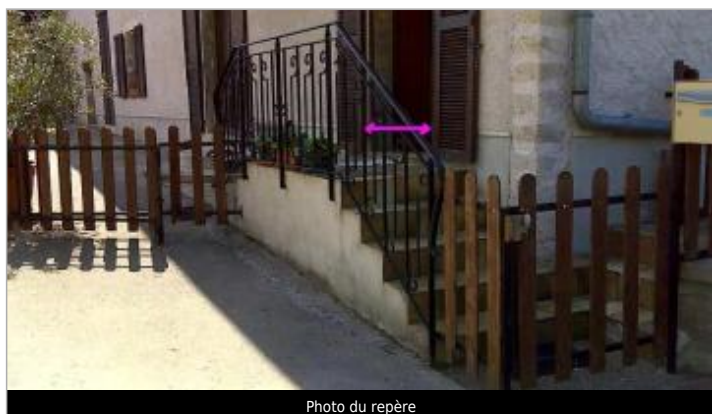
Photo du repère

**MARQUE****Maximum de l'inondation :** Oui**Visibilité :** Non**État du repère :** Non renseigné**Pérennité :** Non renseigné**Repère calculé :** Non renseigné**PHEC :** Non renseigné
