Commune : **CROMARY**Rivière : **L' Ognon****12 rue du Pont, escalier d'entrée****3**

**GÉNÉRAL****Unité de gestion :** Saône-Doubs**Code :** 25OGNDT25\_S\_145**Date de mise à jour :** 21/05/2025**Auteur :** EPTB Saône et Doubs

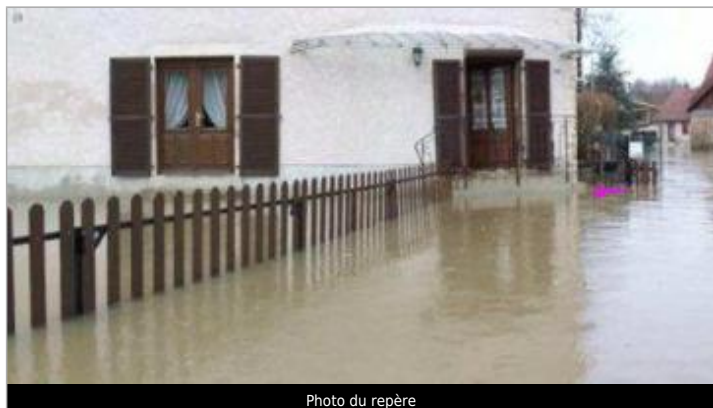
Photo du repère

**2010**Nature de l'inondation : **Débordement de cours d'eau**Nature du repère : **Photographie****Commentaires :** L'eau à recouvert l'avant-avant- dernière marche, de quelques cm (52cm/TN). Repère à 21 cm environ au-dessus du repère de 2013.**GÉNÉRAL****Code :** 25OGNDT25\_R\_145\_3**Date de mise à jour :****Auteur :** EPTB Saône et Doubs
