Commune : **FLAGEY-RIGNEY**

Rivière : **L' Ognon**

**5 rue des Fontaines**

Code : 25OGNDT25\_S\_213

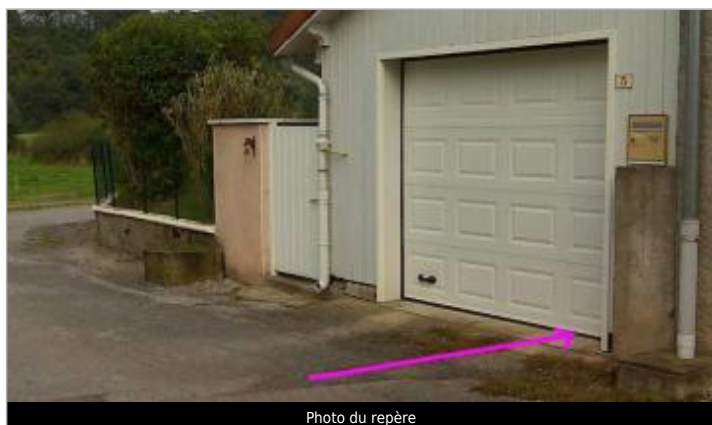
Photo du repère

**Commentaires :** L'eau à atteint le seuil du garage sans y pénétrer (= niveau de la rue côté droit de la porte). La crue a eu lieu en décembre, l'année est inconnue.
