Commune : **LARIANS-ET-MUNANS**Rivière : **L' Ognon****9 rue Sully Prudhomme****1** Repère(s) sur le site**GÉNÉRAL****Unité de gestion :** Saône-Doubs**Code :** 25OGNDT25\_S\_218**Date de mise à jour :** 21/05/2025**Auteur :** EPTB Saône et Doubs

**1982**Nature de l'inondation : **Débordement de cours d'eau**Nature du repère : **Témoignage oral****Commentaires :** Ou 1983 (date incertaine). L'eau est arrivée au seuil du garage (ou encore, environ 40cm au seuil du portail d'entrée, ce qui ne paraît pas cohérent. Le niveau sur le seuil du garage est retenu.**GÉNÉRAL****Code :** 25OGNDT25\_R\_218\_1**Date de mise à jour :****Auteur :** EPTB Saône et Doubs

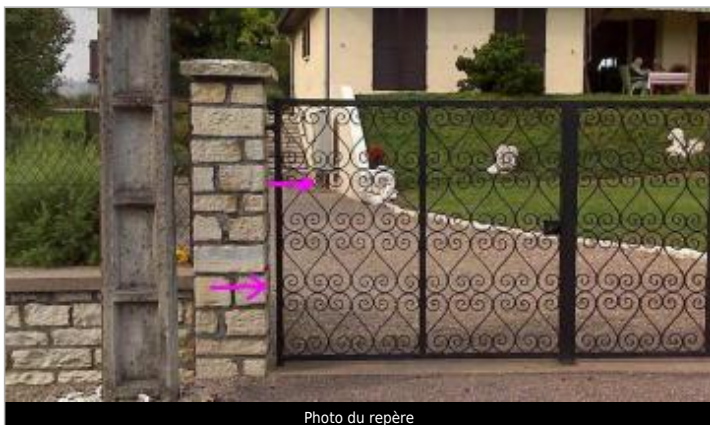
Photo du repère

**MARQUE****Maximum de l'inondation :** Oui**Visibilité :** Non**État du repère :** Non renseigné**Pérennité :** Non renseigné**Repère calculé :** Non renseigné**PHEC :** Non renseigné**SOURCE DE REPÉRAGE : COMPILATION DE LAISSES RELEVÉES SUR L'OGNON RÉALISÉE PAR L'EPTB SAÔNE-DOUBS POUR LA DDT25 -****Type de repérage :** Source bibliographique**Organisme :** DDT 25
