Commune : **OLLANS**

Rivière : **L' Ognon**

## Angle sud-ouest du rempart du château d'Ollans

Code : 25OGNDT25\_S\_225

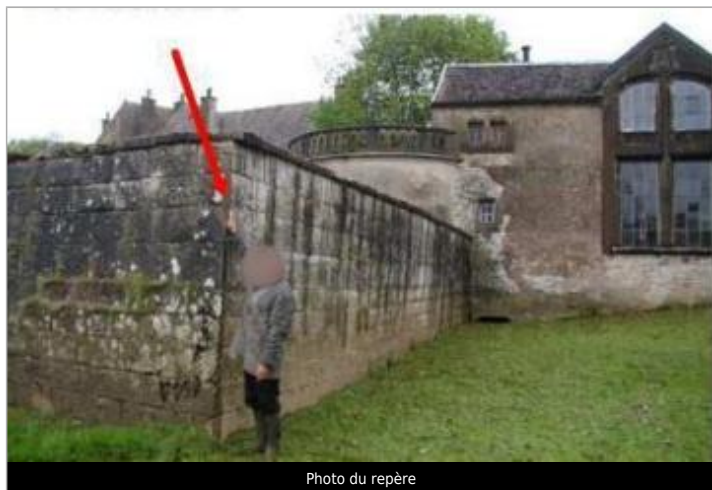
Photo du repère

**Commentaires :** Ou 1990 ? (Doute sur la date). Le niveau à mesurer est le niveau inférieur de la 2<sup>ème</sup> rangée de pierre en partant du haut. Hauteur du TN voisine de 2,2m. Repérage Sogreah pour DDT70, avril 2003. Ce pourrait être plutôt la crue de 1990 (cf photo maire d'Ollans)
