Commune : **OLLANS**Rivière : **L' Ognon**

## Façade principale (cour intérieure) du château d'Ollans

Code : 25OGNDT25\_S\_226

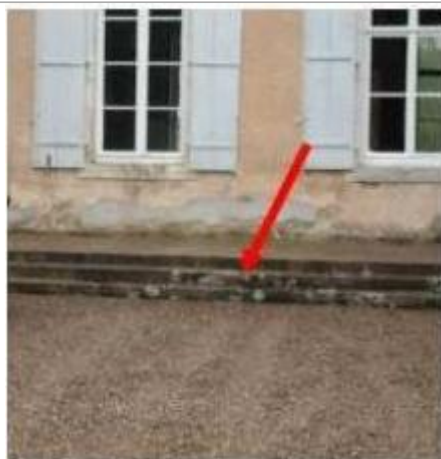
Photo du repère

**1910**Nature de l'inondation : **Débordement de cours d'eau**Nature du repère : **Témoignage oral**

**Commentaires :** Le niveau à mesurer est le niveau supérieur de la 2eme marche. Hauteur des deux marches = 25 cm env. repérage Sogreah pour DDT70, avril 2003
