Commune : **MONTBOZON**Rivière : **L' Ognon**

## Parking au centre de la MFR

Code : 25OGNDT25\_S\_242

Auteur : EPTB Saône et Doubs

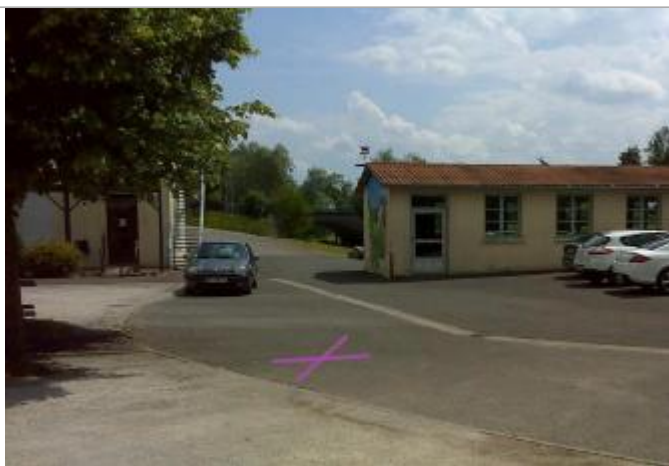
Photo du repère

**1999**
Nature de l'inondation : **Débordement de cours d'eau**Nature du repère : **Témoignage oral**

**Commentaires :** L'eau à atteint la cour fin des années 90 (confirmé par 2 témoignages : 5cm dans l'accueil soit 10 dans la cour). L'eau à déjà pénétré une fois dans les salles de classes au fond de la cour, mais plus ancien.

Maximum de l'inondation : Oui
