Commune : **VILLERSEXEL**Rivière : **L' Ognon****Lavoir de l'Hermitage****1**Repère(s) sur  
le site**GÉNÉRAL****Unité de gestion :** Saône-Doubs**Code :** 25OGNDT25\_S\_305**Date de mise à jour :** 21/05/2025**Auteur :** EPTB Saône et Doubs

**GÉNÉRAL****Code :** 25OGNDT25\_R\_305\_1**Date de mise à jour :****Auteur :** EPTB Saône et Doubs

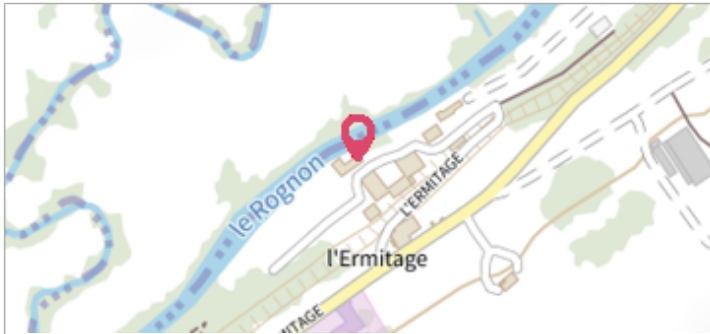
Photo du site

**1990**Nature de l'inondation : **Débordement de cours d'eau**Nature du repère : **Laisse d'inondation**

**Commentaires :** Date incertaine (après 1985). L'eau est montée à hauteur du trait des lavoirs et à hauteur d'environ 40cm à la fenêtre extérieure côté Sceaux. Selon témoignage, l'eau est arrivée en face de la cuisine en passant par la porte du lavoir (côté sud). Un piquet au bord du Sceaux d'une hauteur de 121cm est souvent submergé.
