Commune : **MORTEAUX-COULIBOEUF**Rivière : **La Dives****Muret en brique, amont du pont D39b**

**GÉNÉRAL****Unité de gestion** : Seine aval-Côtiers Normands**Code** : WEB\_S\_202505282847**Date de mise à jour** : 28/05/2025**Auteur** : SMBD

**17 janvier 2025**Nature de l'inondation : **Débordement de cours d'eau**Altitude calculée de l'eau : **46.37 m**Nature du repère : **Laisse d'inondation**

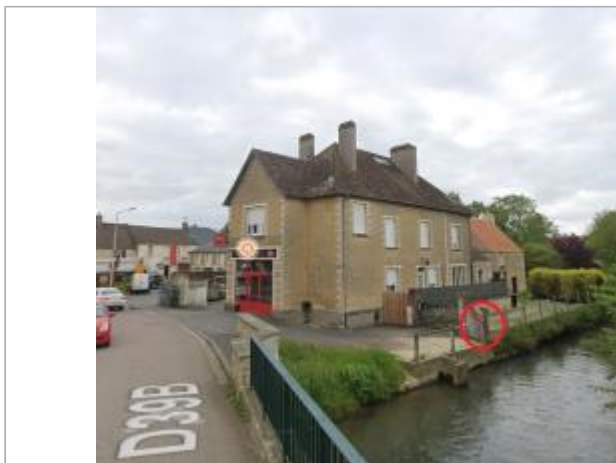
Vue depuis le pont

**Commentaires** : En amont du pont de la D39b, en rive gauche et à droite de la boulangerie. Muret en brique dans la continuité du portail vert (au n°2 de la rue) avec panneau interdit de stationner.

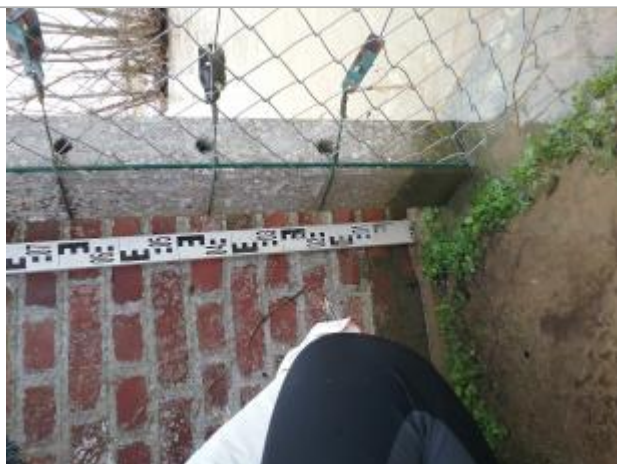
Vue générale (SMBD et DDTM14)

**Commentaires** : Trace d'humidité sur le muret à 14cm du sol. Correspond à la partie haute de la 2eme brique en partant du bas. Trace également présente sur le poteau béton à la même côte (voir pièce jointe).
