Commune : **DREUX**Rivière : **La Blaise****Mur d'enceinte du 11 rue du Marché Couvert.****Commentaires :** Angle du mur d'enceinte au fond de l'impasse sur la gauche en faisant face à la rivière.**1**

GÉNÉRAL**Unité de gestion :** Seine aval-Côtiers Normands**Code :** WEB_S_202507172724**Date de mise à jour :** 17/07/2025**Auteur :** SPC.SACN

GÉNÉRAL**Code :** WEB_R_202507173546**Date de mise à jour :****Auteur :** SPC.SACN

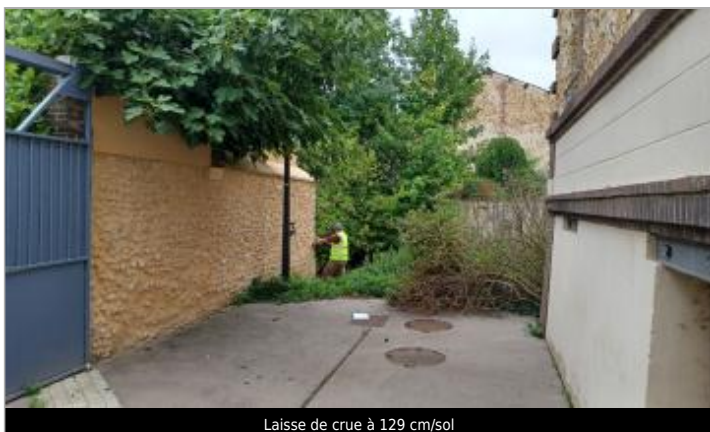
**25 janvier 1966**Altitude calculée de l'eau : **89.35 m**Nature de l'inondation : **Débordement de cours d'eau**Nature du repère : **Document écrit****Commentaires :** Laisse de crue à 129 cm/ rebord à la base de l'angle du mur au bout de l'impasse.

Cette laisse est issue d'un travail du Cerema Normandie-Centre Site de Blois au début des années 2000, la précision des pics de crue de 1966 est sans doute approximative.

La laisse avait été relevé à proximité du mur d'enceinte, on a reporté la hauteur sur un site très proche.

Laisse de crue à 129 cm/sol
