Commune : **PONTIVY**

Rivière : **Le Blavet**

Magasin de vêtement , 57 rue Albert de Mun

Code : SPC VCB 56178-031

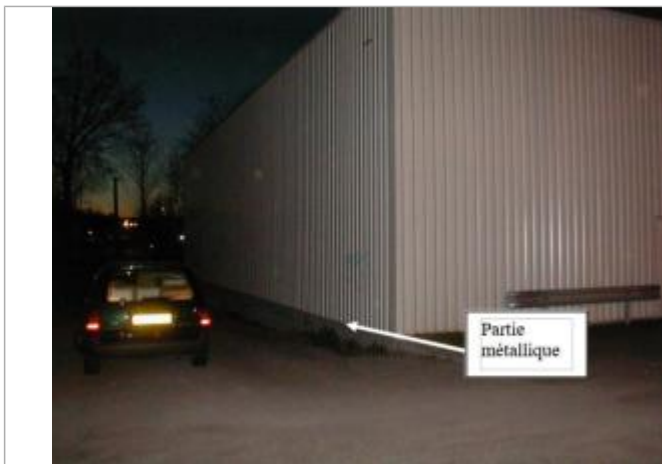
PARTIE MÉTALLIQUE SUR LE COTÉ DU MAGASIN SUPER SPORT EN 2001

Commentaires sur le nivellement : Inondation au niveau du bas de la partie métallique mais position incertaine donc le sol étant en pente indication de l'incertitude de 10 à 30cm à partir du sol.

Description référence du repère : sol au niveau de la partie métallique sur le côté du magasin Super Sport en 2001

Partie métallique sur le côté du magasin Super Sport en 2001
