Commune : LE SOURN

Rivière : Le Blavet

Maison inondée par le ruisseau du moulin de Kerdisson affluent du Blavet

Unité de gestion : Vilaine-Côtiers Bretons**Code :** LS1_LESOURN**Date de mise à jour :** 31/07/2025**Auteur :** SPC VCB

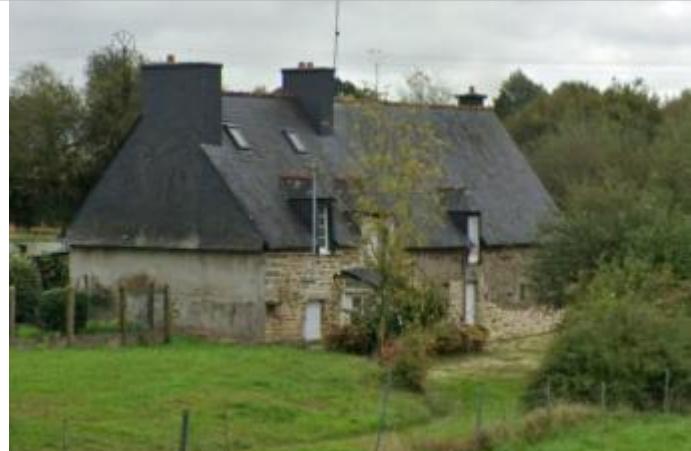
Maison au 79 route de Saint-Michel à Le Sourn
