Commune : LE SOURN

Rivière : Le Blavet

Maison inondée par le ruisseau du moulin de Kerdisson affluent du Blavet

Unité de gestion : Vilaine-Côtiers Bretons**Code :** LS1_LESOURN**Date de mise à jour :** 31/07/2025**Auteur :** SPC VCB

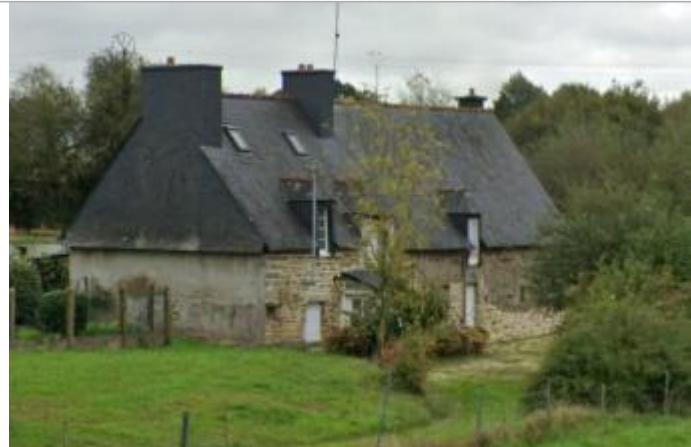
Maison au 79 route de Saint-Michel à Le Sourn

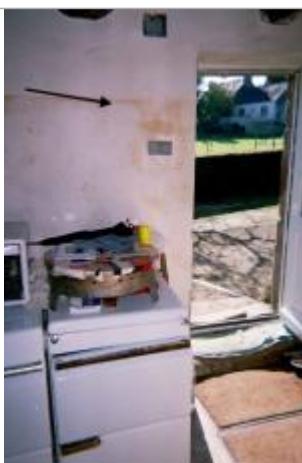
traces d'inondations dans la cuisine

Méthode : Non renseigné**Commentaires sur le nivelllement :** Lame d'eau : 43 cm à partir du sol dans la cuisine.**Référence nivellée :** Autre type de référence**Description référence du repère :** sol de la cuisine à l'intérieur de la maison**Système altimétrique :** NGF IGN 1969 (système normal)**Différence entre le niveau d'eau et la référence (en m) :** 0.430 m
