Commune : **MIGNE-AUXANCES**Rivière : **L' Auxance****2 rue de Monfleury (mur en pierre)****Commentaires :** Mur en pierre à l'entrée d'un jardin privé.**2**

**GÉNÉRAL****Unité de gestion :** Vienne-Charente-Atlantique**Code :** WEB\_S\_202508225133**Date de mise à jour :** 25/11/2025**Auteur :** EPTB\_Vienne

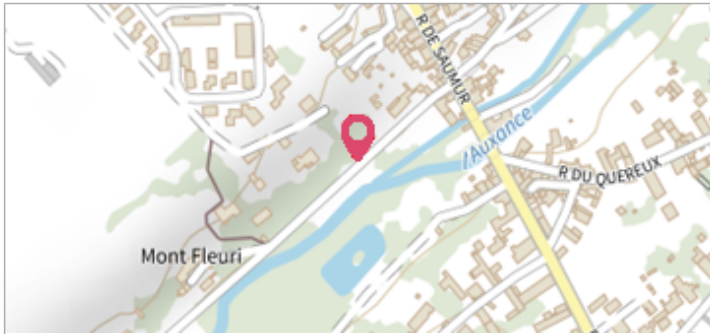
Photographie de MIAU07

**1911**Nature de l'inondation : **Débordement de cours d'eau**Altitude calculée de l'eau : **80.02 m**Nature du repère : **Marque gravée****Commentaires :** Gravure de l'année 1911 à environ 92 cm du sol, sur l'encadrement (mur en pierre) de la porte du jardin.**GÉNÉRAL****Code :** MIAU07**Date de mise à jour :****Auteur :** EPTB\_Vienne

**MARQUE****Texte :** 1911**Maximum de l'inondation :** Oui**Visibilité :** Oui**État du repère :** Mauvais**Pérennité :** Moyenne**Repère calculé :** Non**PHEC :** Non**SOURCE DE REPÉRAGE : RECENSEMENT DES REPÈRES DE CRUES  
PAR L'EPTB VIENNE - PHASE OPÉRATIONNELLE DU PAPI VIENNE-  
CLAIN - 10/04/2025****Type de repérage :** Campagne de terrain post-inondation**Organisme(s) :** Etablissement public du bassin de la Vienne**NIVELLEMENT DE MIAU07 / SOGREAH (N°73)****Méthode :** Nivellement direct**Organisme :** SOGREAH**Commentaires sur le nivellement :** Nivellement réalisé dans le cadre d'une définition des zones inondables des vallées de l'Auxance et de la Vendelogne (rapport datant de février 2005).**Référence nivelée :** Marque d'inondation**Système altimétrique :** NGF IGN 1969 (système normal)**Altitude de la référence (en m) :** 80.020 m**Différence entre le niveau d'eau et la référence (en m) :** 0.000 m**Altitude calculée de l'eau (en m) :** 80.02 m
