Commune : **LOUVIGNY**Rivière : **L' Orne****Façade maison, 5 Grande Rue.****Commentaires** : Façade "Est" de la maison donnant sur la Grande Rue.**2** Repère(s) sur le site**GÉNÉRAL****Unité de gestion** : Seine aval-Côtiers Normands**Code** : WEB_S_202509034354 **Date de mise à jour** : 03/09/2025**Auteur** : SPC.SACN

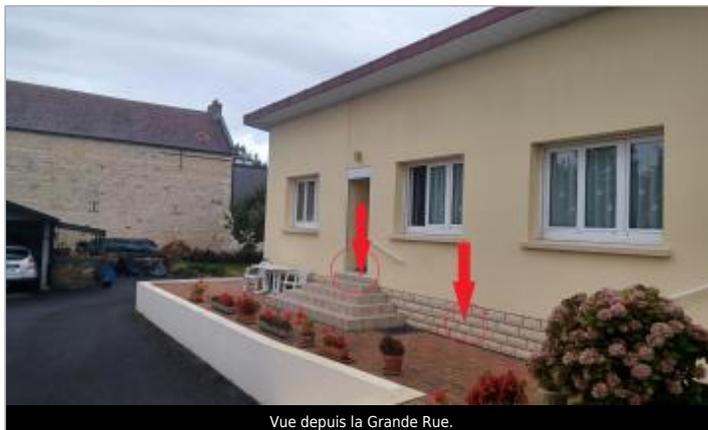
Vue depuis la Grande Rue.
