Commune : **MONTFORT-SUR-MEU**Rivière : **Le Meu**

Parking surplombant le chemin longeant le Meu

Code : 35188-020

02 janvier 2014
Nature de l'inondation : **Débordement de cours d'eau**Altitude calculée de l'eau : **33.253 m**Nature du repère : **Photographie**

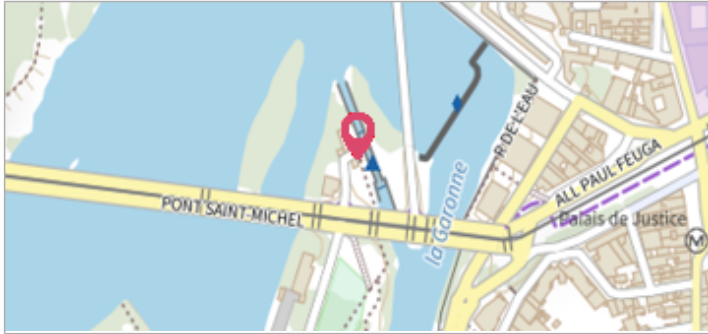
35188-020-020'.jpg

Photographie prise à 14:47 le 02/01/14

Inondation du 2 janvier 2014 - photo services techniques de la ville

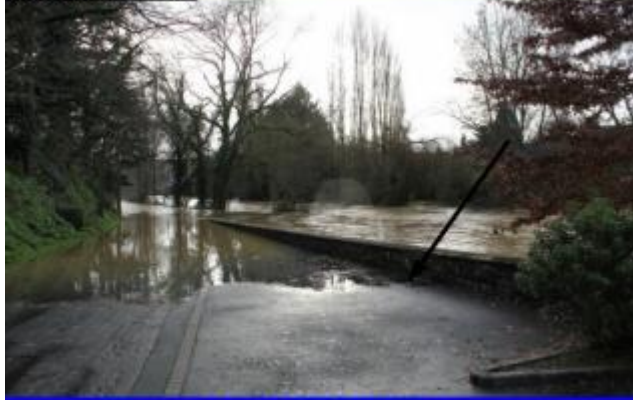
35188-020-020'.jpg

Description référence du repère : limite de l'inondation sur la rue du 11 juin 1944

Photographie prise à 14:47 le 02/01/14

Inondation du 2 janvier 2014 - photo des services techniques de la ville
