Commune : **BETTON**Rivière : **L' Ille****Ile entre rivière et étang de Betton****1** Repère(s) sur le site**GÉNÉRAL**

Code : SPC\_35024\_002

Date de mise à jour : 23/09/2025

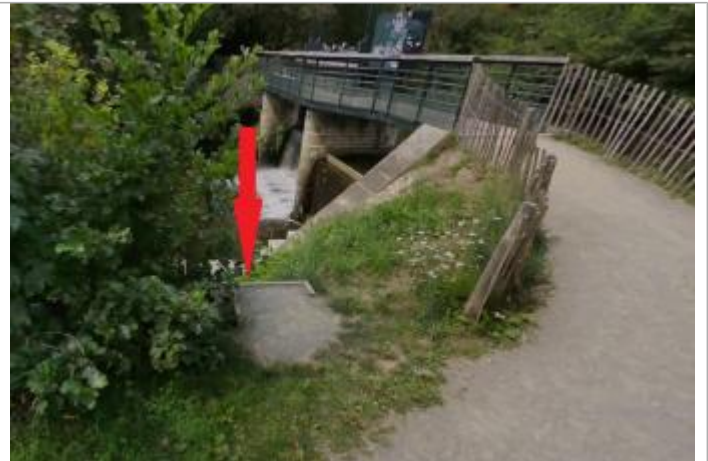
Escaliers près du vannage en rive gauche (photo Harry Trib en août 2025)

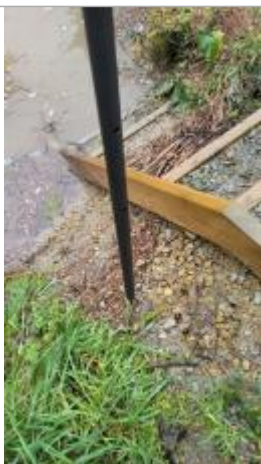
Laisse d'inondation sur le côté des escaliers

Description référence du repère : Laisse d'inondation sur les escaliers

Altitude de la référence (en m) : 32.880 m

Altitude calculée de l'eau (en m) : 32.88 m
