Commune : **SAINT-BENOIT**Rivière : **Le Miosson****11 rue Paul Gauvin**

**7** Repère(s) sur le site**GÉNÉRAL****Unité de gestion** : Vienne-Charente-Atlantique**Code** : WEB\_S\_202509252149**Date de mise à jour** : 25/11/2025**Auteur** : EPTB\_Vienne

**GÉNÉRAL****Code** : STBE04**Date de mise à jour** :**Auteur** : EPTB\_Vienne

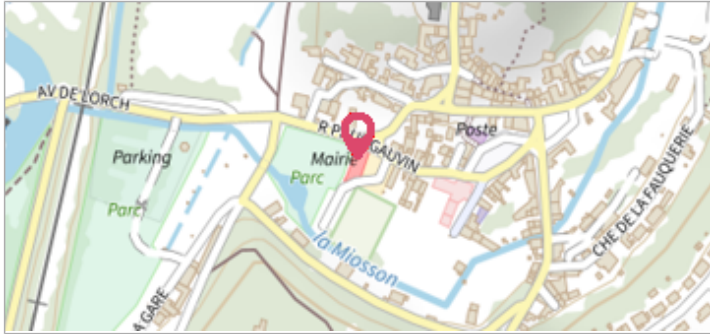
**Commentaires** : Le site se situe au sous-sol (garage) de la Mairie. Il s'agit d'un mur avec plusieurs identification de hauteur d'eau.

Vue du mur portant des traces de feutre
