Commune : PLOUMAGOAR

Rivière : Le Cadolan

Maison au 3 impasse Maurice Thorez à Ploumagoar

Code : SPC_22225_01

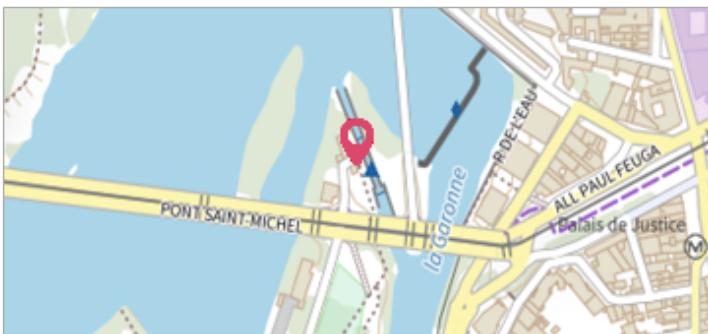
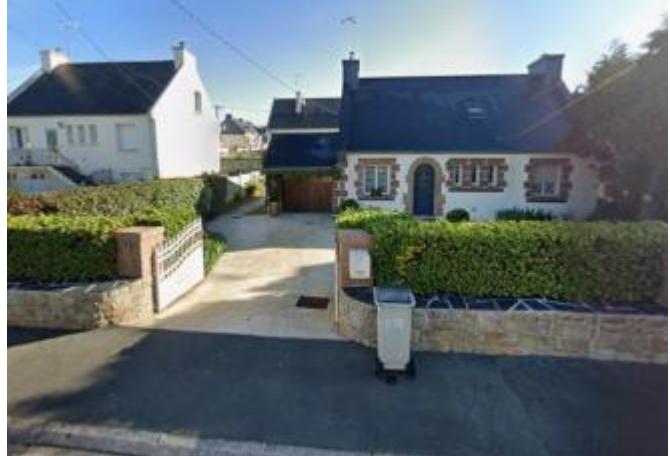
Maison au 3 impasse Maurice Thorez à Ploumagoar

Nature du repère : Laisse d'inondation

Commentaires : L'inondation est dû à un phénomène mixte de débordement d'un petit affluent du Trieux et de ruissellement urbain avec débordement des réseaux d'eaux pluviales

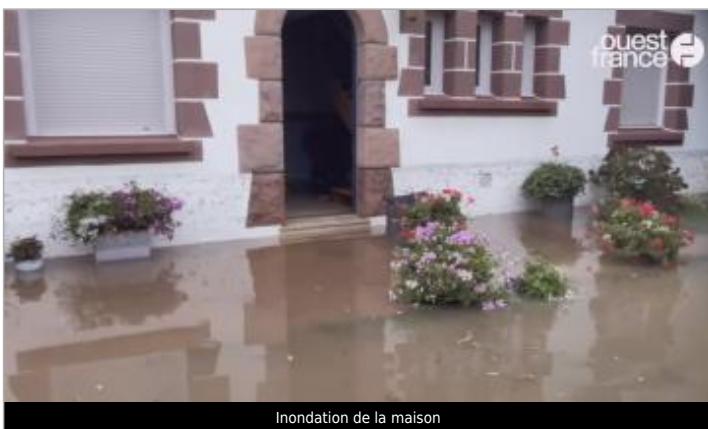
Inondation de la maison

TRACE DE L'INONDATION SUR LA FAÇADE DE LA MAISON - 21/09/2025

Description référence du repère : Trace de l'inondation sur la façade de la maison
