Commune : **PLOUMAGOAR** | Rivière : **Le Cadolan**

Maison au 3 impase Maurice Thorez à Ploumagoar

GÉNÉRAL

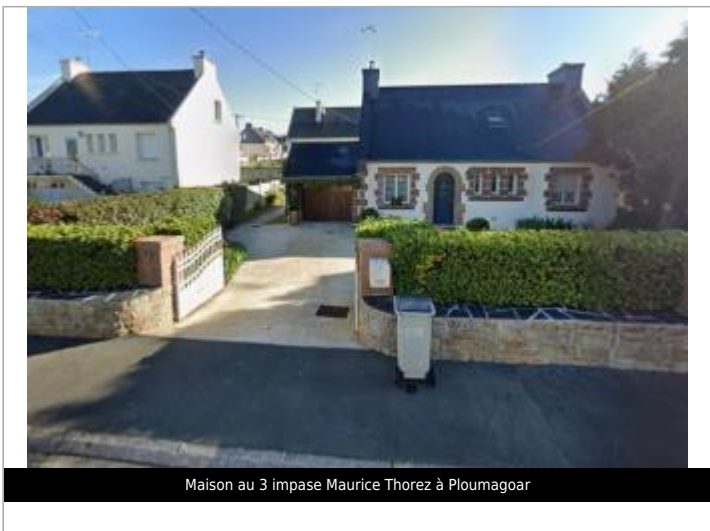
Commentaires : L'inondation est dû à un phénomène mixte de débordement d'un petit affluent du Trieux et de ruissellement urbain avec débordement des réseaux d'eaux pluviales

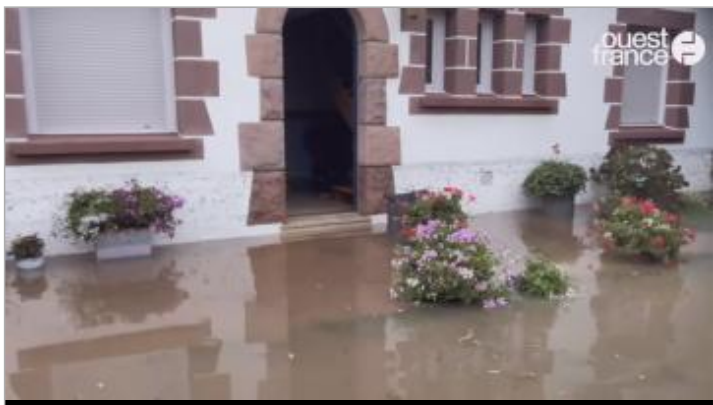
TRACE DE L'INONDATION SUR LA FACADE DE LA MAISON - 21/09/2025

Nature de l'inondation : **Mixte** Nature du repère : **Laisse d'inondation**

Maximum de l'inondation : Oui
 Visibilité : Non État du repère : Disparu
 Pérennité : Aucune Repère calculé : Non
 PHEC : Oui

Description référence du repère : Trace de l'inondation sur la facade de la maison
