Commune : **PLOUMAGOAR** | Rivière : **Le Cadolan**

Maison au 3 impase Maurice Thorez à Ploumagoar

GÉNÉRAL

Unité de gestion : Vilaine-Côtiers Bretons
 Code : SPC_22225_01 Date de mise à jour : 25/09/2025
 Auteur : SPC VCB

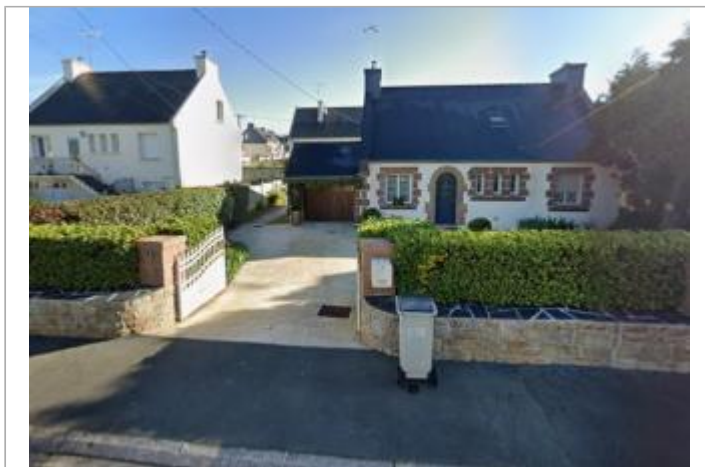
Maison au 3 impase Maurice Thorez à Ploumagoar

Nature de l'inondation : **Mixte** Nature du repère : **Laisse d'inondation**

Commentaires : L'inondation est dû à un phénomène mixte de débordement d'un petit affluent du Trieux et de ruissellement urbain avec débordement des réseaux d'eaux pluviales

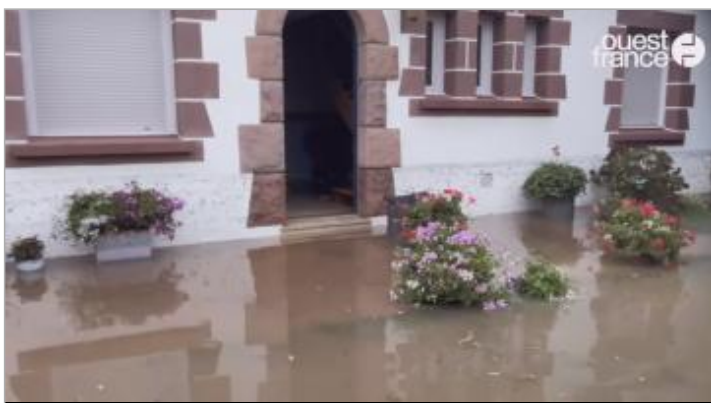
Inondation de la maison

TRACE DE L'INONDATION SUR LA FACADE DE LA MAISON - 21/09/2025

Description référence du repère : Trace de l'inondation sur la facade de la maison
