Commune : **PACE**Rivière : **La Flume****Chemin d'accès au pont Amelin****1**Repère(s) sur  
le site**GÉNÉRAL****Unité de gestion :** Vilaine-Côtiars Bretons**Code :** SPC\_35210\_04**Date de mise à jour :** 30/09/2025**Auteur :** SPC VCB

Chemin d'accès au pont Amelin

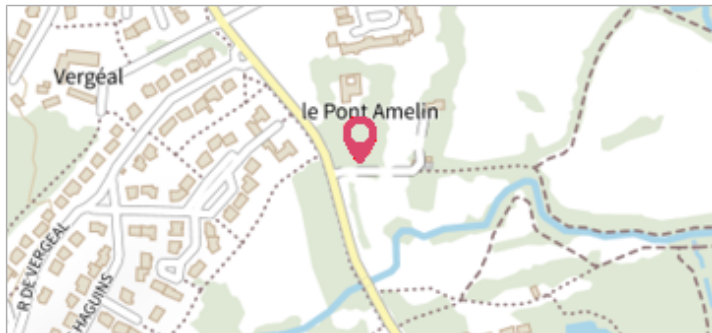
**27 janvier 2025**Altitude calculée de l'eau : **24.517 m**Nature de l'inondation : **Débordement de cours d'eau**Nature du repère : **Laisse d'inondation****Commentaires :** Le relevé a été réalisé le 28/01/2025 suite à une seconde pointe de crue restée inférieure à celle du 25/01/2025, ce n'est sans doute pas le maximum des inondations de janvier 2025.**GÉNÉRAL****Code :** SPC\_35210\_04\_2025**Date de mise à jour :****Auteur :** SPC VCB

Relevé de la laisse d'inondation sur le chemin vers pont Amelin
