Commune : **MONTFORT-SUR-MEU**Rivière : **Le Meu****Parking Mr. Bricolage : Allée de déchargement****2**Repère(s) sur  
le site**GÉNÉRAL****Unité de gestion :** Vilaine-Côtière Bretons**Code :** SPC\_35188\_006**Date de mise à jour :** 03/10/2025**Auteur :** SPC VCB

**27 janvier 2025**Nature de l'inondation : **Débordement de cours d'eau**Nature du repère : **Photographie****GÉNÉRAL****Code :** SPC\_35188\_006\_2025**Date de mise à jour :****Auteur :** SPC VCB

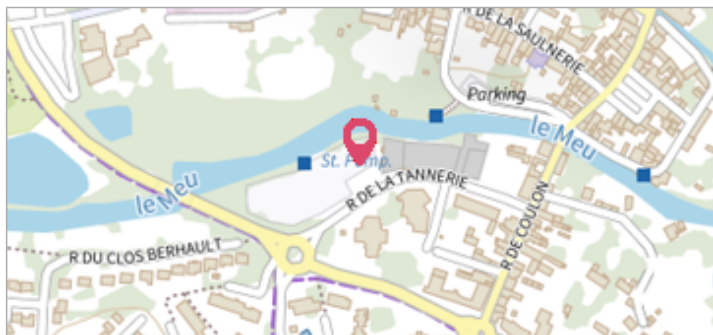
Allée de déchargement, du magasin Mr. Bricolage

**MARQUE****Maximum de l'inondation :** Oui**Visibilité :** Oui**État du repère :** Bon**Pérennité :** Longue**Repère calculé :** Non**PHEC :** Non

Parking rue de la Tannerie le 27/01/2025 - photo CEREMA Ouest
