Commune : **NOYAL-CHATILLON-SUR-SEICHE**Rivière : **La Seiche****Champs en amont de la route de la Galnais en rive droite****1**

**GÉNÉRAL****Unité de gestion :** Vilaine-Côtiers Bretons**Code :** SPC\_35206\_050**Date de mise à jour :** 09/10/2025**Auteur :** SPC VCB

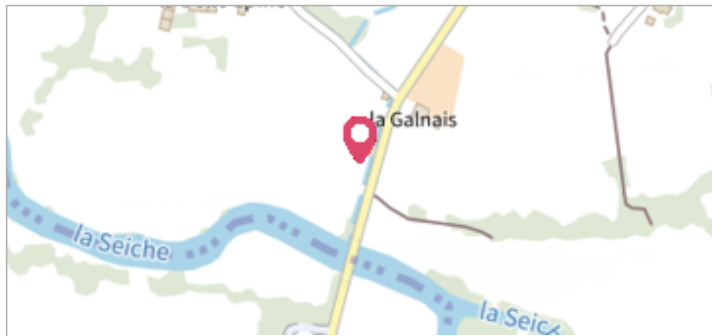
Champs en amont de la route de la Galnais en rive droite le 29/01/2025 - photo CEREMA Ouest

**28 janvier 2025**Altitude calculée de l'eau : **22.8 m**Nature de l'inondation : **Débordement de cours d'eau**Nature du repère : **Laisse d'inondation****Commentaires :** Deux nivellements ont été réalisés dans le champs bordant la route de la Galnais avec 7cm d'écart entre les deux.**GÉNÉRAL****Code :** SPC\_35206\_050\_2025**Date de mise à jour :****Auteur :** SPC VCB

Relevé de la laisse d'inondation dans le champs
