Commune : **BRUZ**Rivière : **La Seiche****Chemin de pan à Bruz****1**

**GÉNÉRAL****Unité de gestion :** Vilaine-Côtières Bretons**Code :** SPC\_35047\_029**Date de mise à jour :** 16/10/2025**Auteur :** SPC VCB

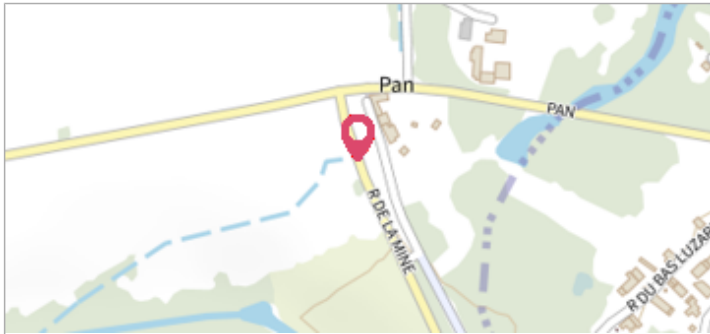
**29 janvier 2025**Nature de l'inondation : **Débordement de cours d'eau**Altitude calculée de l'eau : **19.444 m**Nature du repère : **Laisse d'inondation****Commentaires :** Le CEREMA a procédé au relevé du fil de l'eau le 29/01/2025 en début de décrue. Le maximum avait eu lieu le 28/01/2025 vers 4h du matin, ce n'est donc pas le maximum de l'inondation.**GÉNÉRAL****Code :** SPC\_35047\_029\_2025**Date de mise à jour :****Auteur :** SPC VCB

Inondation du chemin de pan le 29/01/2025 en début de décrue - photo CEREMA Ouest
