Commune : **MALESTROIT**Rivière : **L' Oust****Rue des matelots à Malestroit****1**

**GÉNÉRAL****Unité de gestion :** Vilaine-Côtièrs Bretons**Code :** SPC\_56124\_003**Date de mise à jour :** 17/10/2025**Auteur :** SPC VCB

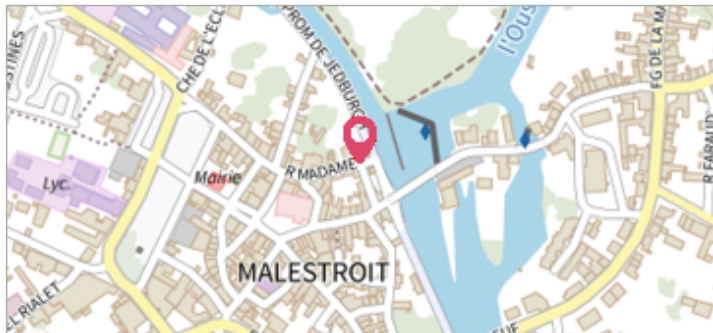
début de la rue des matelots à Malestroit

**30 janvier 2025**Nature de l'inondation : **Débordement de cours d'eau**Nature du repère : **Photographie****Commentaires :** La photo a été prise le 30/01/2025 à 16:00 en décrue pour le maximum de l'inondation de l'Oust le 28/01/2025 vers 11h**GÉNÉRAL****Code :** SPC\_56124\_003\_2025**Date de mise à jour :****Auteur :** SPC VCB

Rue des matelots à Malestroit le 30/01/2025 en décrue - photo DDTM 56
