Commune : **PERRIERS-SUR-ANDELLE**Rivière : **L'Andelle****Pilier du pont de l'Insulaire, Chemin Paviau.**

**1**Repère(s) sur  
le site**GÉNÉRAL****Unité de gestion :** Seine aval-Côtiers Normands**Code :** WEB\_S\_202510204223**Date de mise à jour :** 20/10/2025**Auteur :** SPC.SACN

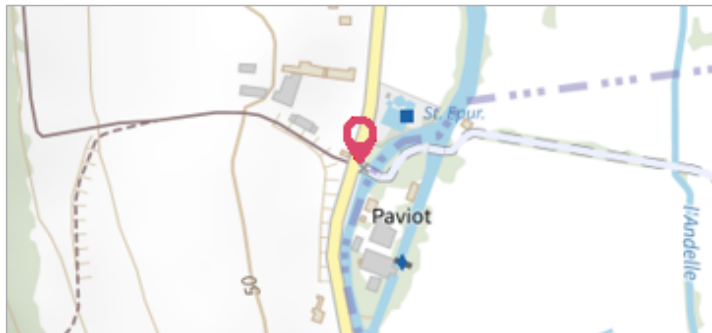
**Commentaires :** Laisse de crue à - 85 cm/macaron IGN (41.718 m) présent sur le pilier du pont.  
Marque de peinture faite par le SYMA.

Laisse de crue à - 85 cm/macaron IGN (41.718 m)
