Commune : **LES ABYMES****Résidence Marie-Galante #4****Commentaires** : Façade extérieure face au magasin de matériel médical**1**

**GÉNÉRAL****Unité de gestion** : Guadeloupe**Code** : WEB\_S\_202510200145**Date de mise à jour** : 20/10/2025**Auteur** : DEAL971

**10 octobre 2025**Nature de l'inondation : **Ruissellement**Altitude calculée de l'eau : **non déterminé**Nature du repère : **Laisse d'inondation****GÉNÉRAL****Code** : WEB\_R\_202510200332**Date de mise à jour** :**Auteur** : DEAL971

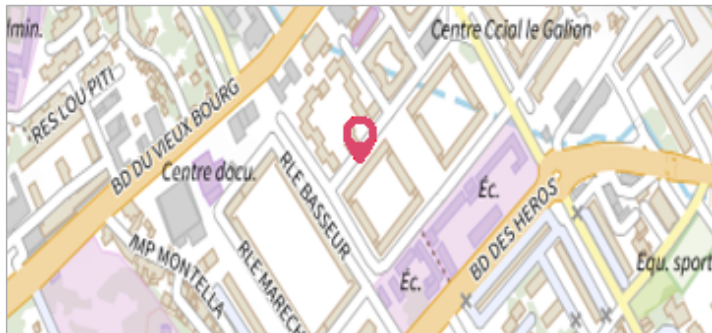
Dépôts de matières solides

**MARQUE****Maximum de l'inondation** : Oui**Visibilité** : Oui**État du repère** : Disparu**Pérennité** : Aucune**SOURCE DE REPÉRAGE : COLLECTE POST-INONDATION JERRY - DEAL GUADELOUPE -****Type de repérage** : Campagne de terrain post-inondation**Organisme(s)** : DEAL Guadeloupe**CAMPAGNE TERRAIN POST-INONDATION****Méthode** : Autre**Référence nivelée** : Autre type de référence**Différence entre le niveau d'eau et la référence (en m)** : 0.160 m
