Commune : **BLAIN**Rivière : **L' Isac****Coté du chemin de halage près de l'écluse de Bougard****1**

**GÉNÉRAL****Unité de gestion :** Vilaine-Côtiers Bretons**Code :** SPC\_44015\_07**Date de mise à jour :** 21/10/2025**Auteur :** SPC VCB

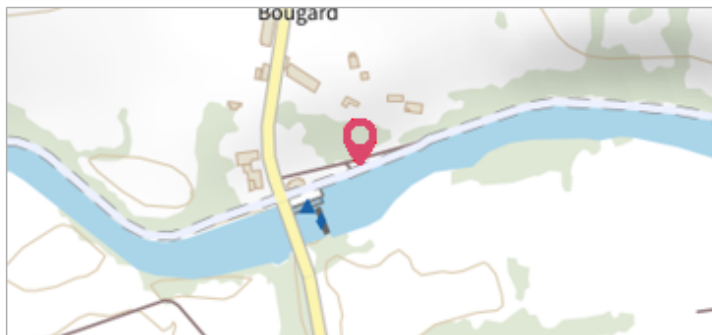
Coté du chemin de halage près de l'écluse de Bougard le 05/02/2025 - photo SPC MLA

Relevé de la laisse d'inondation sur la berge le 05/02/2025 - photo SPC MLA
