Commune : **FEGREAC**Rivière : **L' Isac****A l'arrière du parking des camping-cars****1**Repère(s) sur  
le site**GÉNÉRAL****Unité de gestion** : Vilaine-Côtière Bretons**Code** : SPC\_44057\_06**Date de mise à jour** : 22/10/2025**Auteur** : SPC VCB

A l'arrière du parking des camping-cars le 05/02/2025 - photo SPC MLA

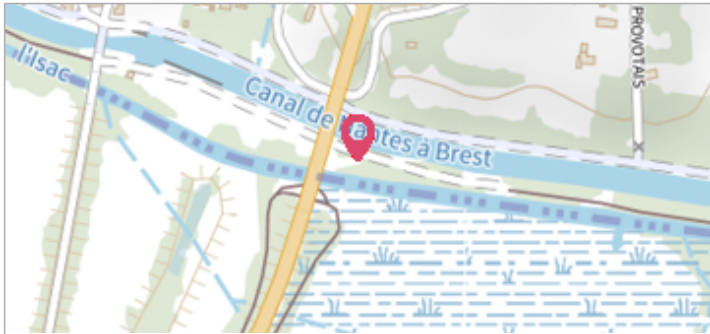
**27 janvier 2025**Altitude calculée de l'eau : **4.514 m**Nature de l'inondation : **Débordement de cours d'eau**Nature du repère : **Laisse d'inondation****Commentaires** : Le niveau de la laisse d'inondation sur la végétation est jugée douteuse par le SPC MLA lors du relevé avec une assez forte incertitude d'où l'indication de +/-10cm**GÉNÉRAL****Code** : SPC\_44057\_06\_2025**Date de mise à jour** :**Auteur** : SPC VCB
