Commune : SAINT-FRANCOIS

## A proximité de Ô Marché

Code : WEB\_S\_202510235259

SOURCE DE REPÉRAGE : COLLECTE POST-INONDATION JERRY - DEAL GUADELOUPE -

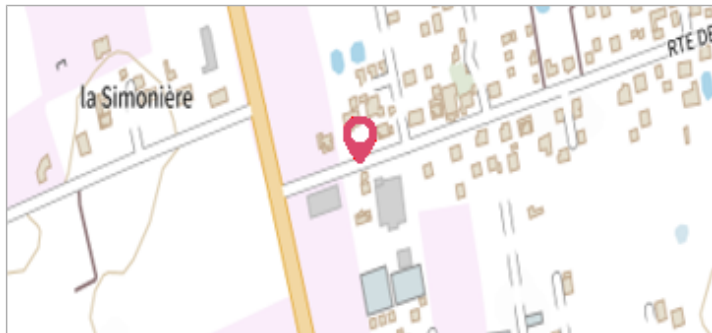
Mur de clôture

Nature de l'inondation : Ruissellement

Nature du repère : Laisse d'inondation

État du repère : Disparu

Dépôts de matières solides

Différence entre le niveau d'eau et la référence (en m) : 0.100 m
