| Commune : <b>TOUQUES</b> Rivière : <b>La Touques</b> | |
| <b>Façade maison, 48 rue Louvel et Brière.</b> | |
| <b>GÉNÉRAL</b> | |
| <b>1er juin 2003</b> Altitude calculée de l'eau : <b>6.355 m</b> | |

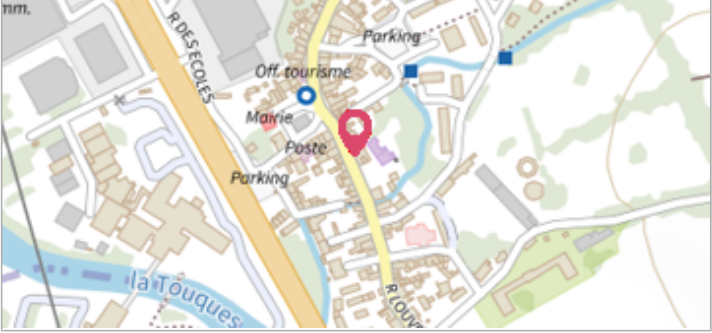
| <b>Commentaires :</b> Le cours d'eau à l'origine de l'inondation est le Ruisseau de L'Ouïes. Le site se situe à une quarantaine de mètres du ruisseau, en rive droite. | <b>1</b> Repère(s) sur le site |
| <b>Commentaires :</b> Laisse de crue toujours visible (décoloration du crépi) sur la façade, 22 ans après l'évènement.<br>Laisse de crue à 122.5 cm/sol. | |
| Laisse de crue à 122.5 cm/sol. | |
