| | Commune : <b>TOUQUES</b> | Rivière : <b>La Touques</b> |
| <b>Façade maison, 48 rue Louvel et Brière.</b> | | |

| <b>GÉNÉRAL</b> | |

| | <b>1er juin 2003</b> | Altitude calculée de l'eau : <b>6.355 m</b> |

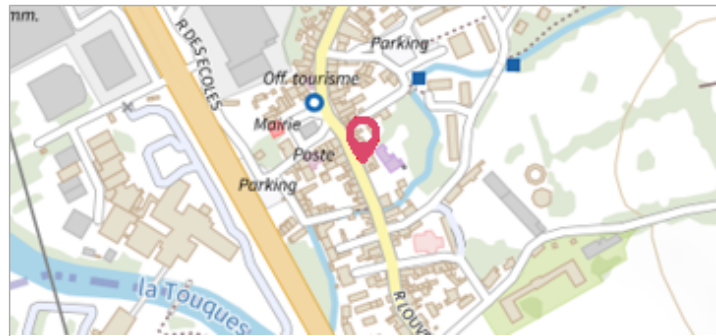
| <b>Commentaires :</b> Le cours d'eau à l'origine de l'inondation est le Ruisseau de L'Ouïes. Le site se situe à une quarantaine de mètres du ruisseau, en rive droite. | | <b>1</b> Repère(s) sur le site |

| <b>Commentaires :</b> Laisse de crue toujours visible (décoloration du crépi) sur la façade, 22 ans après l'évènement.<br>Laisse de crue à 122.5 cm/sol. | | |

| | Laisse de crue à 122.5 cm/sol. |
