| | Commune : <b>TOUQUES</b> | Rivière : <b>La Touques</b> |
| <b>Façade immeuble, 5 rue Schaeffer.</b> | | |
| | <b>1er juin 2003</b> | Altitude calculée de l'eau : <b>6.74 m</b> |

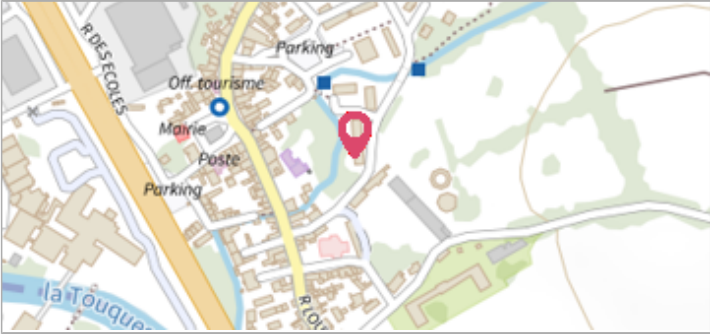
| <b>Commentaires :</b> Façade "Sud" de l'immeuble, à l'angle avec la façade "Ouest" au niveau de la gouttière.<br>Le cours d'eau à l'origine de l'inondation est le Ruisseau de L'Ouïes, il passe à une dizaine de mètres de l'immeuble sur le côté Ouest. | | <b>1</b> Repère(s) sur le site |
| <b>Commentaires :</b> Laisse de crue à | | |
| Laisse de crue à 168 cm/sol. | | |
| Visibilité : Oui      État du repère : Disparu | | |
