Commune : **PLUHERLIN**Rivière : **L' Arz****Moulin du Bragoux à Pluherlin****Commentaires :** Laisse de crue à l'intérieur du Moulin (WC)**1**

**GÉNÉRAL****Unité de gestion :** Vilaine-Côtièrs Bretons**Code :** RC\_Arz\_009**Date de mise à jour :** 03/12/2025**Auteur :** SPC VCB

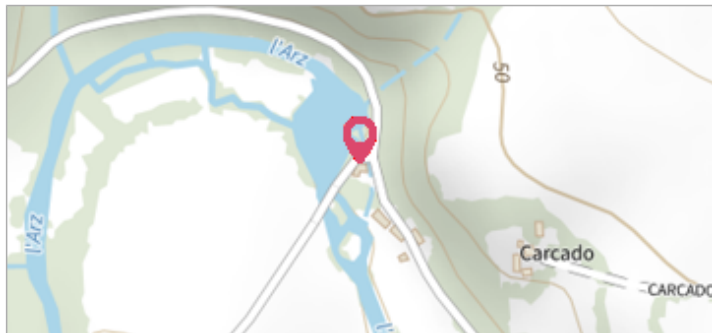
Laisse de crue intérieur moulin

**5 janvier 2001**Nature de l'inondation : **Débordement de cours d'eau**Nature du repère : **Laisse d'inondation****Commentaires :** Niveau de la crue à 85 cm par rapport au sol.**GÉNÉRAL****Code :** RC\_Arz\_009\_2001**Date de mise à jour :****Auteur :** SPC VCB
