Commune : SAINT-MALO-DES-TROIS-FONTAINES

Rivière : Le Ninian

**Moivran n°16 à Saint-Malo des trois fontaines****1**

**GÉNÉRAL****Unité de gestion :** Vilaine-Côtièrs Bretons**Code :** RC\_Nin\_009**Date de mise à jour :** 17/12/2025**Auteur :** SPC VCB

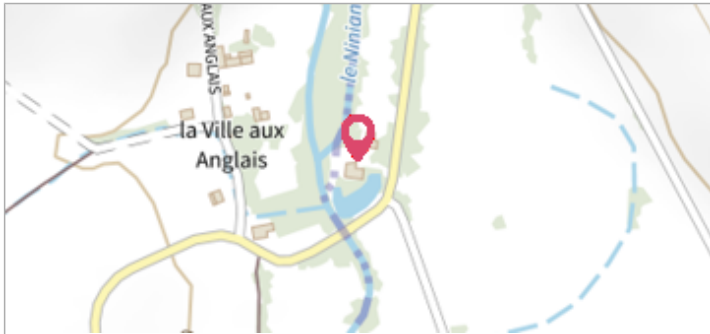
Accès habitation n°16 Moivran

**5 janvier 2001**Nature de l'inondation : **Débordement de cours d'eau**Nature du repère : **Témoignage oral****Commentaires :** en 2005 : côte de la crue au niveau du terrain naturel au niveau de l'entrée m NGF (IGN 69) + 10 cm  
Attention: suite aux inondations, le terrain à été remblayé.**GÉNÉRAL****Code :** RC\_Nin\_009\_2001**Date de mise à jour :****Auteur :** SPC VCB

**MARQUE****Maximum de l'inondation :** Oui**Visibilité :** Non renseigné**État du repère :** Mauvais

Terrain de l'habitation inondée
