| | Commune : <b>PLOERMEL</b> | Rivière : <b>Le Ninian</b> |
| <b>1 Bezon Châtelet à Ploërmel</b> | | |

| Code : RC_Nin_013 | Date de mise à jour : 17/12/2025 |
| Auteur : SPC VCB | |

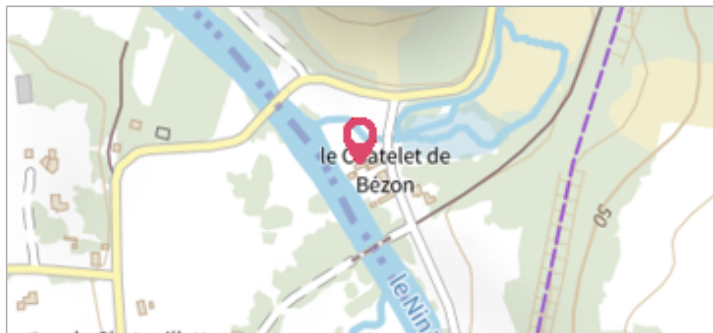
| <b>Commentaires :</b> Terrain devant l'établi crue 2001<br>porte du lavoir crue 1995 | | <b>2</b> Repère(s) sur le site |
| Rem : le propriétaire se souvient des crues dues au violent orage de l'été 1993 (niveau hauteur d'eau inconnue) | | |

| <b>Commentaires :</b> Côte de la crue : Terrain devant l'établi m NGF (IGN 69) + 70 cm | | | |

| Porte de l'établi |

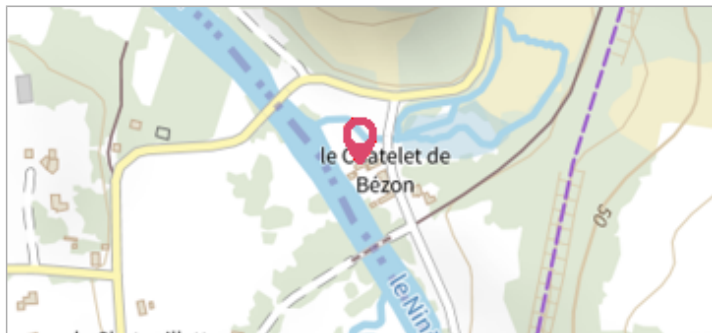
| <b>Commentaires :</b> Terrain devant l'établi crue 2001<br>porte du lavoir crue 1995 | | <b>2</b> Repère(s) sur le site |

| <b>Commentaires :</b> Niveau d'eau arrivant au bas porte du lavoir située au fond +40cm<br>En 1995 lorsque la crue est au plus fort, débordement de la rivière à 70cm sous la voûte du pont en amont. | | | |

| Porte du lavoir |
