Commune : **BREHAN**Rivière : **Le Lié****Le moulin de Jégu à Bréhan****2**

**GÉNÉRAL****Unité de gestion :** Vilaine-Côtiers Bretons**Code :** RC\_Lié\_009-10**Date de mise à jour :** 19/12/2025**Auteur :** SPC VCB

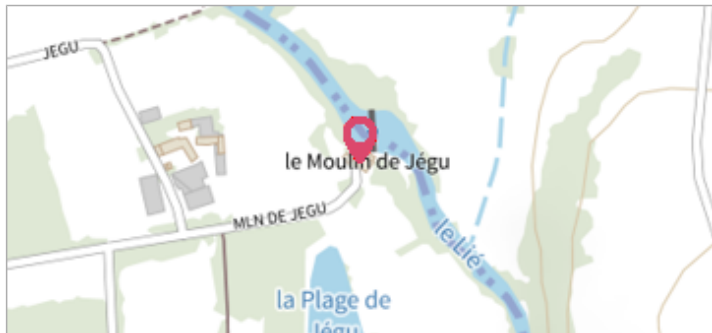
Vue aérienne du moulin de Jégu

**5 janvier 2001**Nature de l'inondation : **Débordement de cours d'eau**Nature du repère : **Témoignage oral****Commentaires :** Le niveau d'eau a atteint la dalle de la pièce en contrebas et la hauteur d'eau est montée jusqu'à la marque sur le bois du meuble (ref: m NGF +45cm).

Cette laisse est représentative des niveaux à l'aval des ouvrages du moulin.
