| | Commune : <b>PLECHATTEL</b> | Rivière : <b>Le Semnon</b> |
| <b>lieu-dit "Quenouard" à Pléchatel</b> | | |

| Code : SPC_35221_007 | Date de mise à jour : 29/12/2025 |

| Repères de crue aux bâtiments |

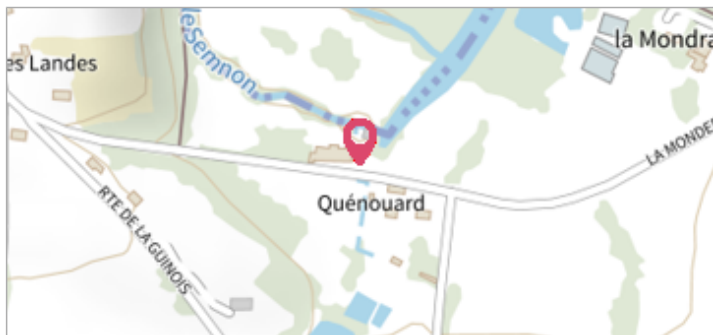
| lieu-dit "Quenouard" à Pléchatel le 30/01/2025 - photo DDTM 35 |

| <b>Commentaires</b> : Les photographies ont été prises le 30/01/2025 en décrue pour un maximum de l'inondation du Semnon le 27/01/2025 en soirée. | | <b>3</b> Repère(s) sur le site |

| <b>Commentaires</b> : En Janvier 2001 l'eau est montée jusqu'à 1m85 du sol jusqu'au dessus du seuil de la fenêtre du Moulin hors service. Ainsi qu'à l'intérieur de l'habitation près du Moulin, de + 0,15m du seuil (TN extérieur) . | | | |
