Commune : **NIORT**Rivière : **La Sèvre niortaise****Niort - Parc Pré Leroy - chemin piéton****Commentaires** : Espace herbeux en bord de Sèvre**1**

**GÉNÉRAL****Unité de gestion** : Vienne-Charente-Atlantique**Code** : 26VCASN19\_S\_6**Date de mise à jour** : 13/01/2026**Auteur** : SPC VCA

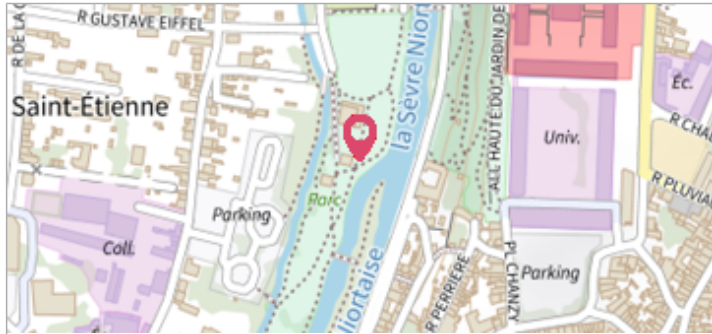
**16 décembre 2019**Altitude calculée de l'eau : **12.861 m**Nature de l'inondation : **Débordement de cours d'eau**Nature du repère : **Limite au sol****Commentaires** : Laisse végétation sur pelouse, incertitude importante. Limite de crue matérialisée par un dépôt de feuille dans la pelouse**GÉNÉRAL****Code** : 26VCASN19\_R\_6\_1**Date de mise à jour** :**Auteur** : SPC VCA

Vue de la laisse, SPC VCA, 2019
