Commune : **RIGNY-USSE**Rivière : **L' Indre****Déversoir de Port Gautier (rive gauche)****Commentaires** : Déversoir de décharge en amont du bourg.**2**Repère(s) sur  
le site**GÉNÉRAL****Unité de gestion** : Loire-Allier-Cher-Indre**Code** : 26SAVI371\_S\_10**Date de mise à jour** : 15/01/2026**Auteur** : SPC LACI

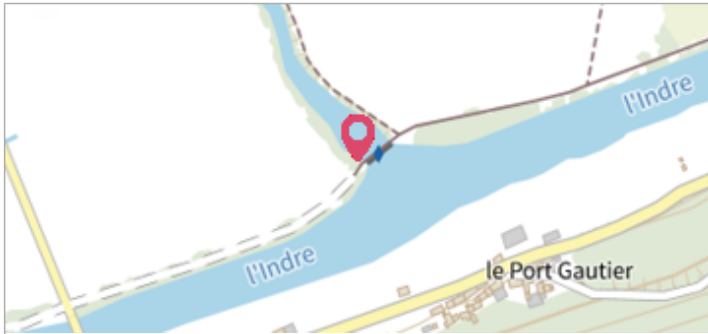
**10 janvier 2025**Nature de l'inondation : **Débordement de cours d'eau**Nature du repère : **Laisse d'inondation****Commentaires** : Laisse d'inondation mesuré au laser. Point de référence marqué à la bombe de chantier sur un enrochement à proximité. Laisse de crue 0,88 m en dessous du point de référence. Non nivelé en 2025.**GÉNÉRAL****Code** : 26SAVI371\_R\_10\_1**Date de mise à jour** :**Auteur** : SPC LACI
