Rivière : **Le Gave d'Oloron**

## Ancienne centrale - base rafting

Repère(s) sur  
le site

**Code :** 26GAD1992 R 21 1

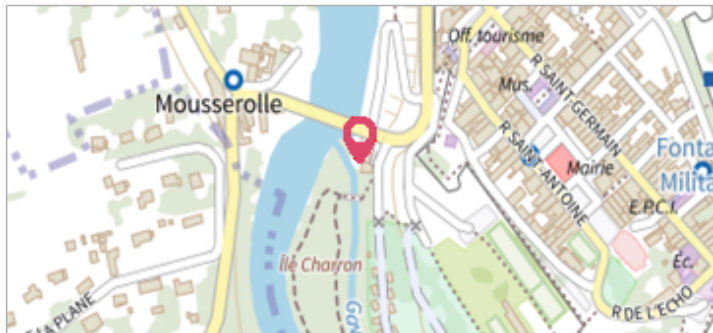
**Commentaires :** Code : 019 - 1,50 m d'eau dans la base de rafting - marque peinture : angle aval côté gawe du bâtiment
