Commune : **SAINT-SAUVEUR-D'AUNIS****Rue de Ligoure****1**

**GÉNÉRAL****Unité de gestion :** Vienne-Charente-Atlantique**Code :** WEB\_S\_202602130610**Date de mise à jour :** 13/02/2026**Auteur :** CDC Aunis Atlantique

**2018**Nature de l'inondation : **Débordement de cours d'eau**Altitude calculée de l'eau : **9.52 m**Nature du repère : **Photographie****Commentaires :** Repère de laisse de crue du Crépé en 2019**GÉNÉRAL****Code :** WEB\_R\_202602130846**Date de mise à jour :****Auteur :** CDC Aunis Atlantique

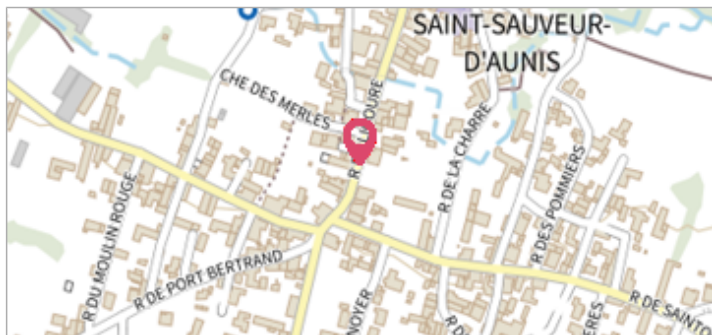
Saint Sauveur d'Aunis - 2019

**HAUTEUR D'EAU - 21/11/2024****Méthode :** GPS**Commentaires sur le nivellement :** Hauteur d'eau à 0.05m sur la route**Description référence du repère :** Le Crépé - 2019**Système altimétrique :** NGF IGN 1969 (système normal)**Altitude de la référence (en m) :** 9.520 m**Altitude calculée de l'eau (en m) :** 9.52 m
