**GÉNÉRAL**

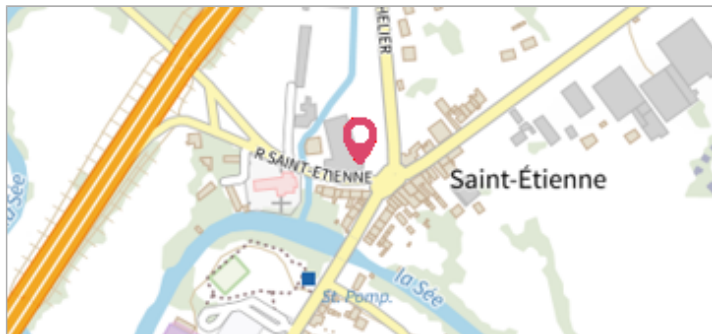
**20 février 2026**Nature de l'inondation : **Débordement de cours d'eau**Altitude calculée de l'eau : **10.656 m**Nature du repère : **Laisse d'inondation****GÉNÉRAL**

Vue large Quartier Saint-Etienne

**MARQUE D'HUMIDITÉ - 20/02/2026**

Différence entre le niveau d'eau et la référence (en m) : 0.210 m

Altitude calculée de l'eau (en m) : 10.656 m
